## **PATOLOGIAS DA CONSTRUÇÃO CIVIL: INVESTIGAÇÃO PATOLÓGICA NAS ESCOLAS DA REDE MUNICIPAL EM ALTA FLORESTA/MT**

### **CIVIL CONSTRUCTION PATHOLOGIES: PATHOLOGICAL INVESTIGATION IN MUNICIPAL NETWORK SCHOOLS IN ALTA FLORESTA/MT**

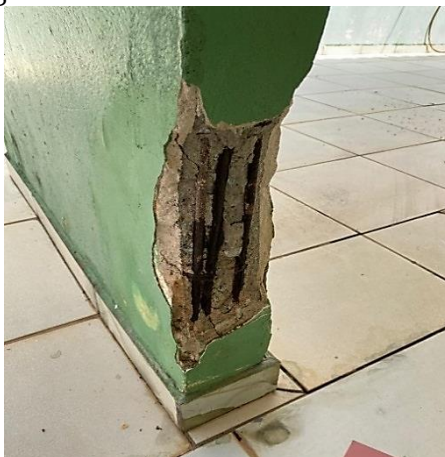
A unidade escolar se encontra com a maioria dos pilares apresentando armadura exposta com corrosão, como mostra a Figura 1, podendo ter sido causada por conta da umidade ou falta de cuidado ao preencher o pilar com concreto, pois as condições de proteção proporcionadas pelo cobrimento desse concreto podem ter sido insuficientes. Isso faz com que a capacidade de resistência dessa estrutura fique comprometida, podendo ser levada a interdição ou até mesmo desabamento (SERPOL, 2020).

Figura 1 – Pilar com corrosão da armadura

Para a recuperação desses elementos indica-se fazer a retirada de todo o concreto comprometido, ou seja, todas as substâncias que provoquem a corrosão devem ser retiradas da armadura. Proteger as armaduras utilizando um concreto de qualidade, com teor de argamassa ideal e adição de um produto de impermeabilização que irão ajudar a evitar que o aço seja atacado por agentes externos (SERPOL, 2020).

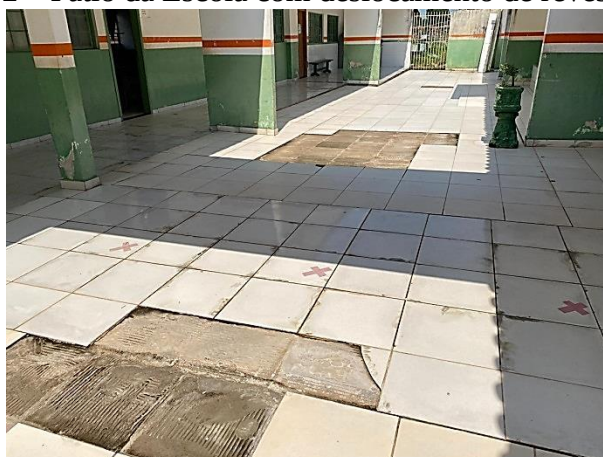
Figura 2 – Pátio da Escola com deslocamento de revestimento

Tal manifestação patológica pode vir a causar acidente dentre as crianças e funcionários da unidade escolar, além de deixar o pátio da escola com um aspecto mal cuidado e de descaso.

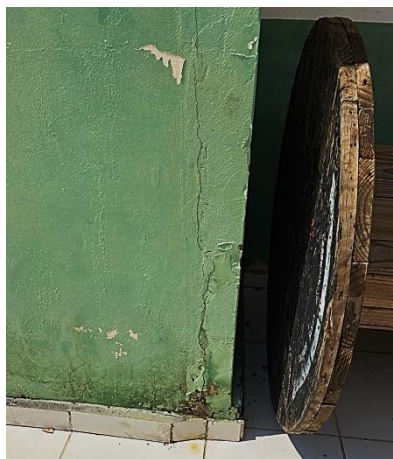
As trincas, fissuras e rachaduras, também se apresentaram nesta unidade escolar, como mostra a Figura 4. Quando as tensões suportadas pelo material utilizado são inferiores às deformações solicitadas pelos mesmos, ocorre a incidência de fissuras. A liberação de tal tensão acaba por ocasionar um alívio do sistema, caracterizando a fissura como conhecemos. Podendo ocorrer também, devido à dilatação/retração térmica, estruturas mal projetadas ou em sobrecarga, recalques de apoio, uso incorreto do material, retração do cimento, entre outros (NOAL, 2016).

Figura 4 – Trinca em parede externa da escola

As trincas e fissuras podem ser catalogadas como geométricas, ou seja, quando a fissura acompanha o bloco cerâmico, por exemplo, ou mapeadas de acordo conforme o desenho em que formam. A mapeada pode ser uma consequência da retração da argamassa ou o excesso de cimento, tornando o reboco muito rígido.

O tratamento da fissura envolve várias fases que diferem uma das outras de acordo com a sua causa e classificação (NOAL, 2016).

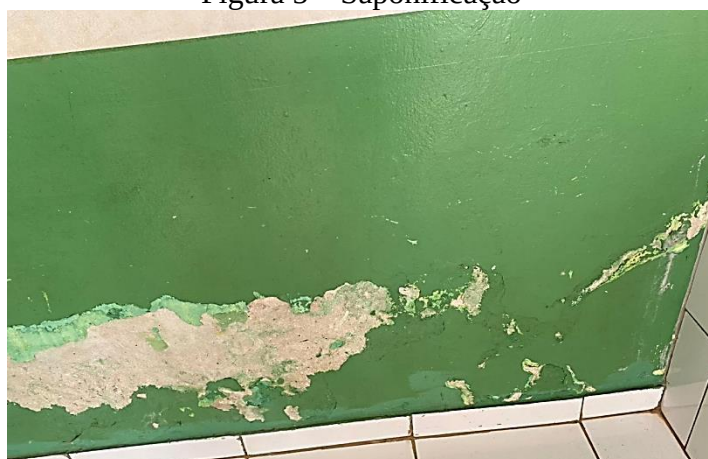
A superfície se apresenta sempre pegajosa, podendo até escorrer óleo. A saponificação é causada pela alcalinidade natural da cal e do cimento que compõe o reboco. Tal alcalinidade, na presença de certo teor de umidade, reage com a acidez característica de alguns tipos de resina, acarretando a saponificação, apresentada na Figura 5 (ALVES, 2010).

Figura 5 – Saponificação

Para que o problema possa ser reparado, recomenda-se a realização da raspagem local retirando as partes solta e lixar toda a superfície, limpeza da superfície com um pano úmido, retirando toda poeira e sujeira existente, aplicar um fundo preparador para evitar manchas na pintura.

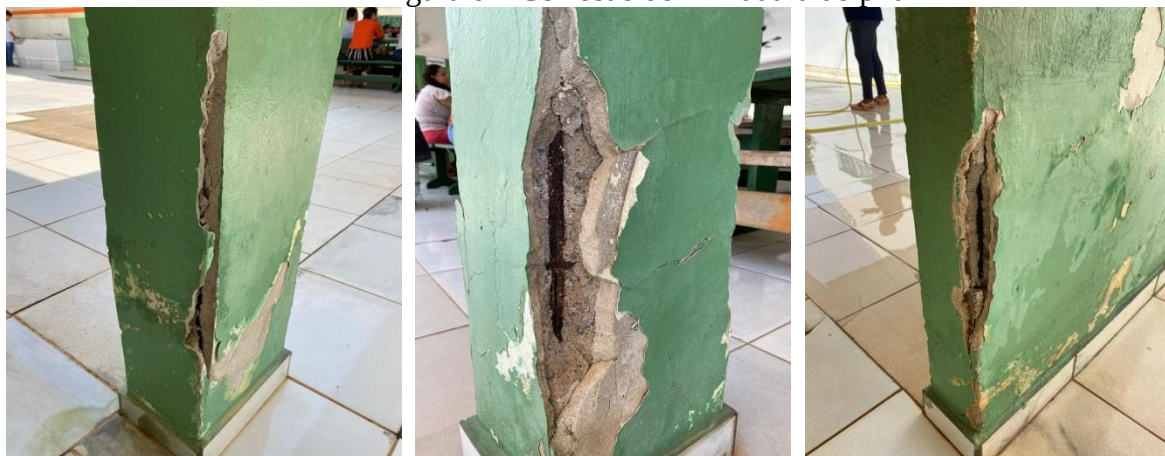
Figura 6 – Corrosão de Armadura do pilar

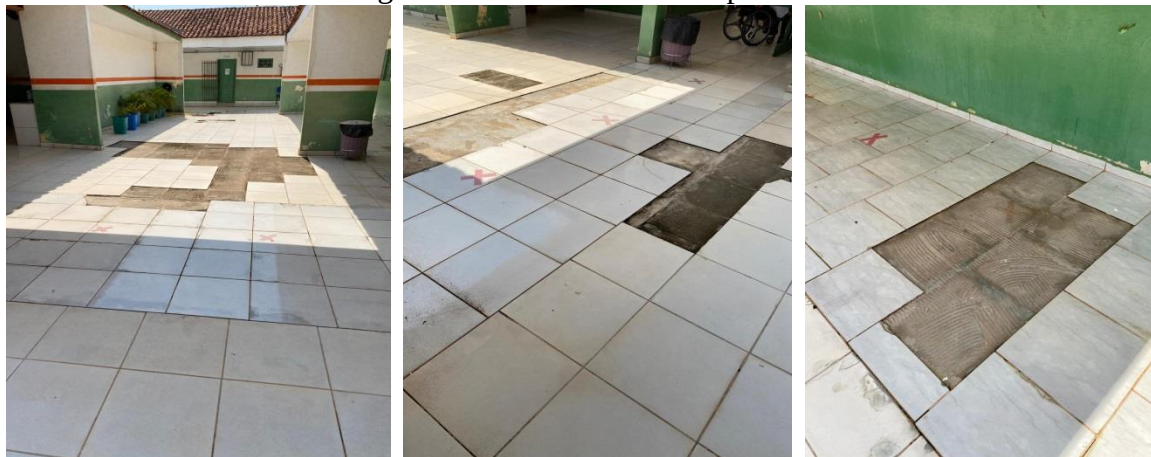
Figura 7 – Revestimentos do pátio danificados

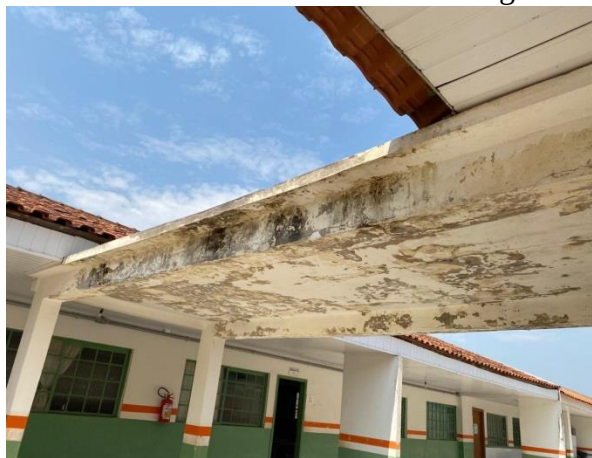
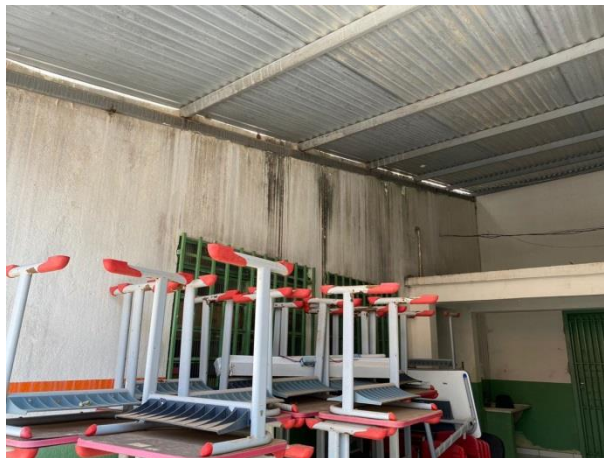
Figura 8 – Manchas e bolor

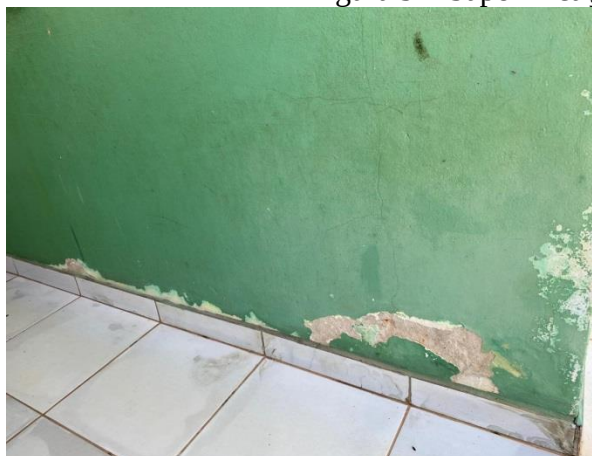
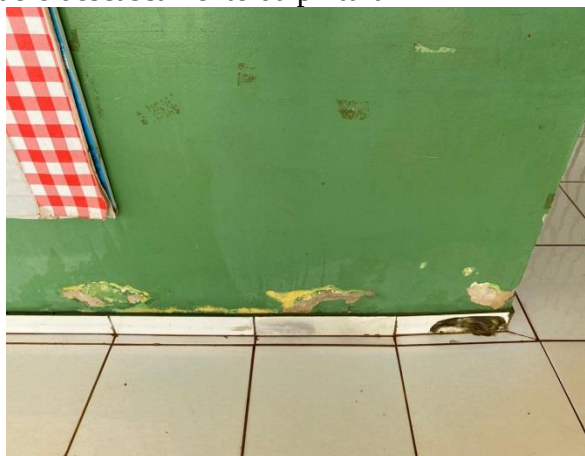
Figura 9 – Saponificação e descascamento da pintura
